COMUNE DI SUBBIANO

P.E.B.A. - Piano per l'Eliminazione delle Barriere Architettoniche

QP.03 - SCHEDE DI RILIEVO: percorsi urbani

SCHEDA DI RILIEVO PERCORSI URBANI

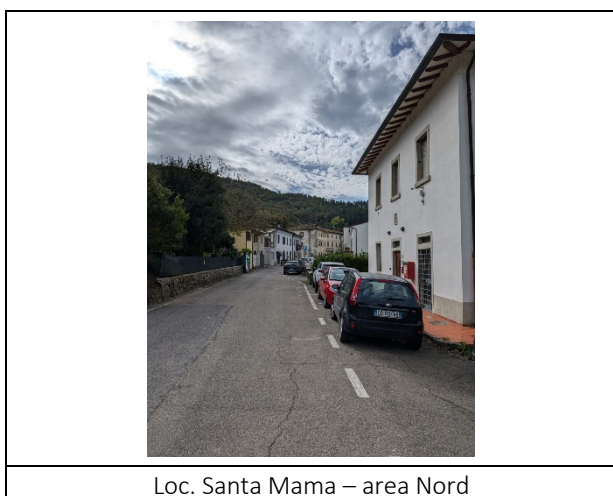
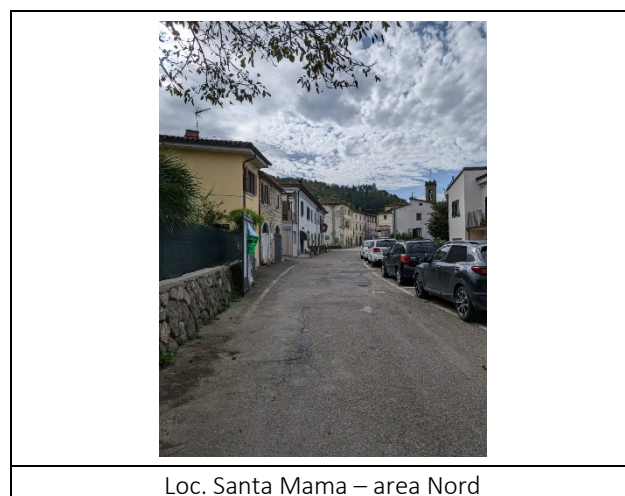
Loc. Santa Mama – area Nord

Il percorso nella zona Nord è costituito da strada a doppio senso di marcia affiancato lateralmente, solo in alcuni tratti, da **marciapiede a raso lato carreggiata di dimensioni non adeguate**. Nella zona del borgo storico, completamente pavimentata, **solo in alcuni tratti è individuato il percorso pedonale** per mezzo di barriere di sicurezza verticali.

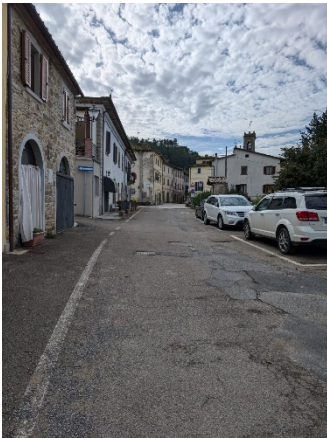
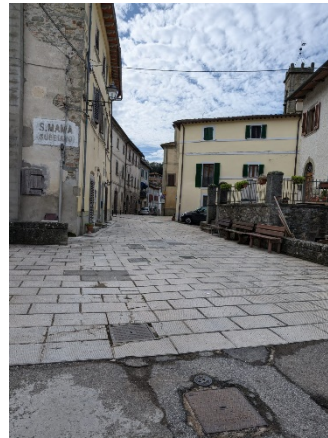
Loc. Santa Mama – area Nord

Realizzazione marciapiede a raso, area Nord	€ 3.500,00
Installazione di dissuasori verticali, zona pavimentata	€ 17.000,00
Realizzazione marciapiede a raso, area Sud	€ 3.100,00
Realizzazione strisce pedonali di attraversamento	€ 400,00
IMPORTO COMPLESSIVO STIMATO	€ 24.000,00

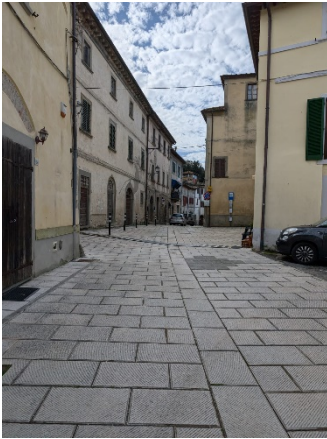
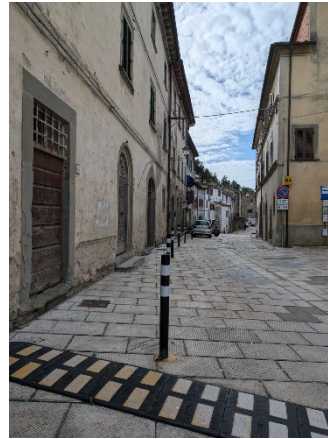
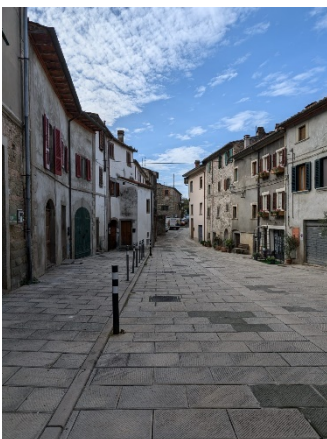
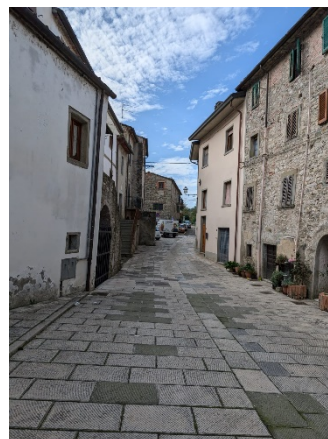
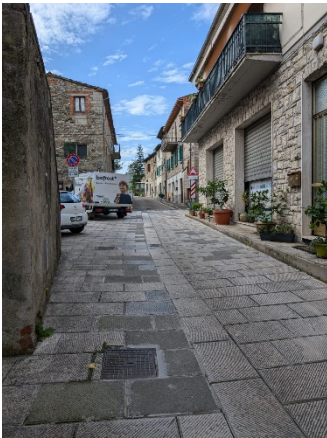
Loc. Santa Mama – area borgo storico

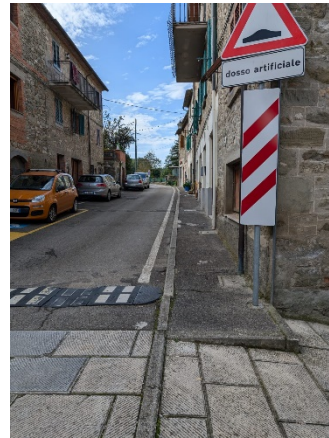
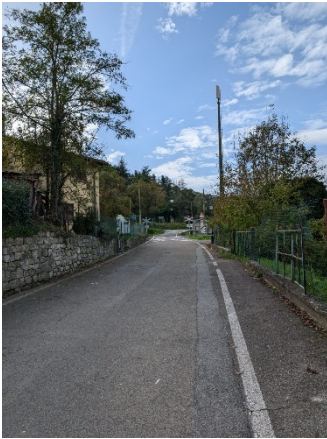
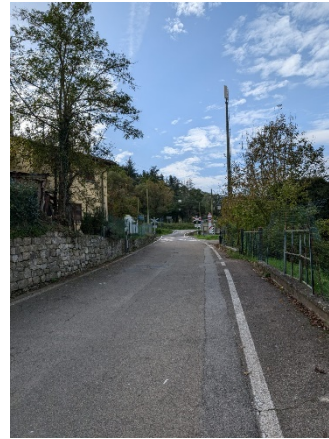
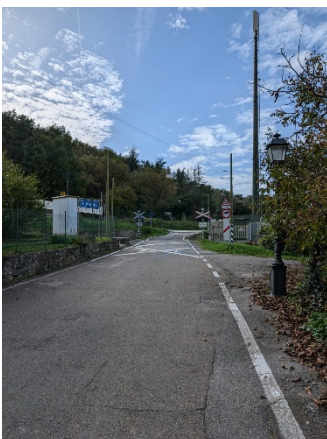
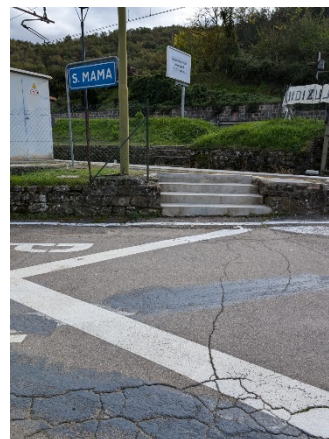
Loc. Santa Mama – area Sud

La zona a Sud del borgo è asfaltata e presenta sul lato Ovest in parte un marciapiede di dimensioni comprese tra 1,00 m e 1,20 m, in parte un percorso a raso individuato a lato della carreggiata di dimensioni non adeguate. **In corrispondenza della stazione ferroviaria non è presente l'attraversamento pedonale.**

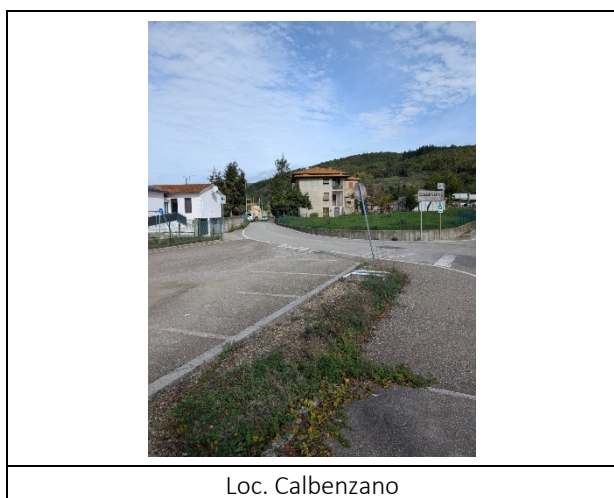
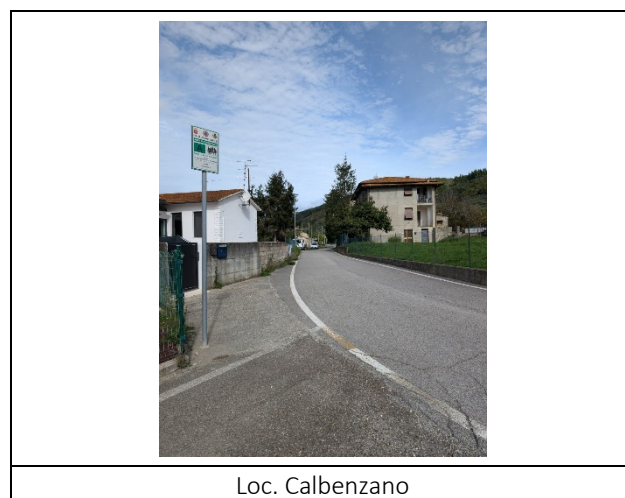
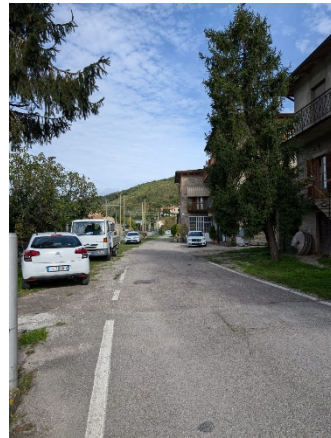
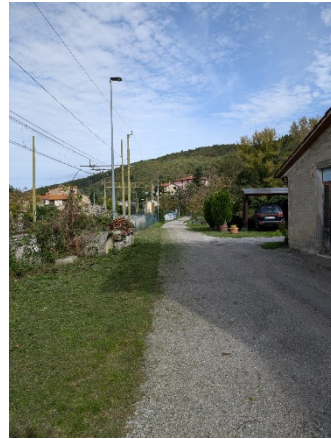
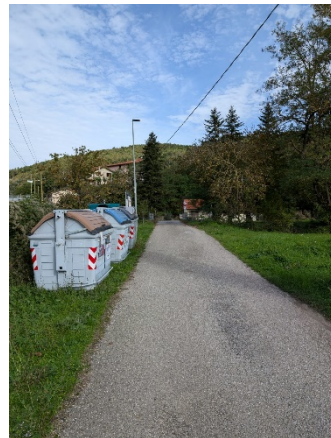
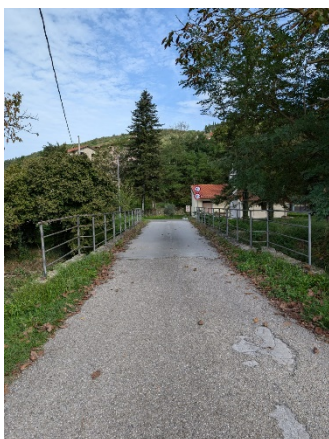
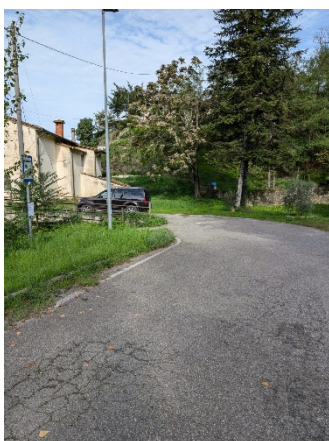
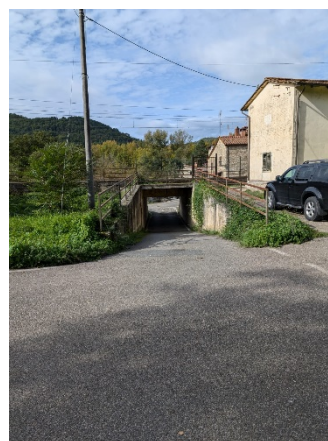
Loc. Calbenzano

Il percorso dal parcheggio alle aree pubbliche nella località Calbenzano non è individuato. Per raggiungere i luoghi di interesse allo stato attuale viene percorsa lateralmente la carreggiata carrabile che collega il circolo alla chiesa. È inoltre assente l'attraversamento pedonale in corrispondenza della chiesa.

Realizzazione marciapiede a raso	€ 14.000,00
Realizzazione strisce pedonali di attraversamento	€ 400,00
IMPORTO COMPLESSIVO STIMATO	€ 14.400,00

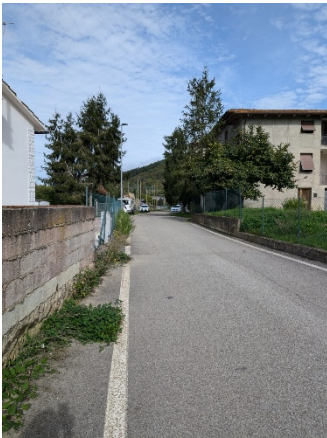
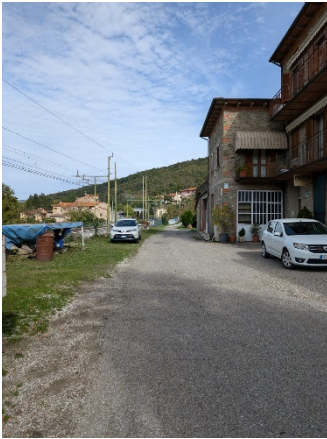
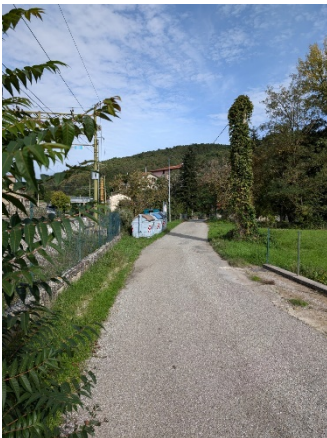
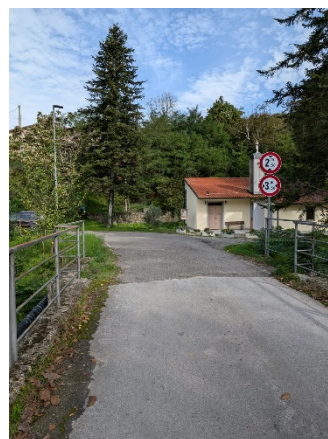
Loc. Calbenzano

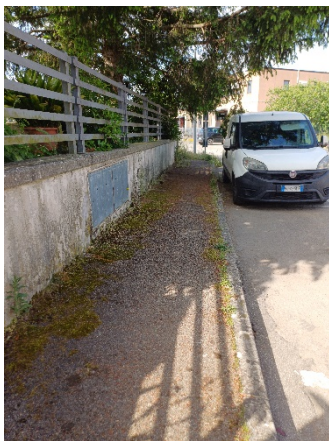
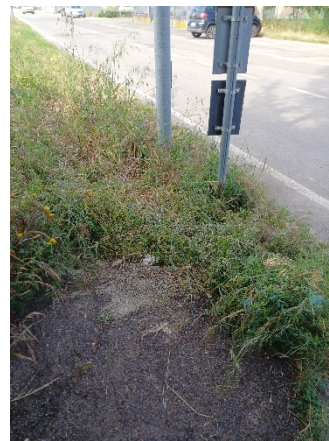
Via Signorini - lato Ovest

Il percorso è costituito da strada a doppio senso di marcia affiancata da marciapiede nella maggior parte del tragitto. **Le zone critiche che si riscontrano sono situate prevalentemente nella zona Nord di via Signorini, nella quale si riscontra sul lato Est la mancanza di un lungo tratto di marciapiede, da realizzare ex novo su area erbosa, e sulla zona centrale dello snodo tra viale Europa/ Via Verdi / Viale Martiri, sulla quale il camminamento pedonale è individuato da marciapiede a raso di dimensione inferiore ad 1,20 m su entrambe i lati della carreggiata.** Il percorso nel complesso risulta essere prevalentemente adeguato e ben illuminato.

Realizzazione marciapiede Via Signorini (Loc. Casa la Marga)	€ 26.000,00
Realizzazione scivoli e strisce di attraversamento pedonale all'incrocio tra via Signorini e via Kuliscioff	€ 6.400,00
Realizzazione scivolo di attraversamento pedonale all'incrocio tra viale Martiri e via Salvemini	€ 3.000,00
Realizzazione scivolo di attraversamento pedonale all'incrocio tra viale Martiri e via Verdi	€ 3.000,00
Adeguamento marciapiede via Verdi	€ 2.500,00
Realizzazione di strisce di attraversamento pedonale su viale Europa strada interna	€ 400,00
Realizzazione di strisce di attraversamento pedonale su viale Matteotti strada interna	€ 400,00
IMPORTO COMPLESSIVO STIMATO	€ 41.700,00

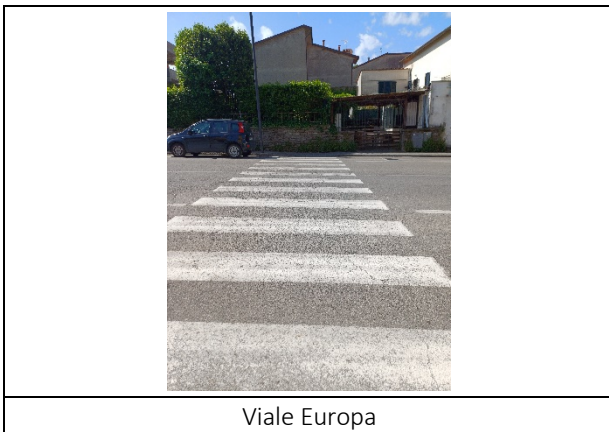
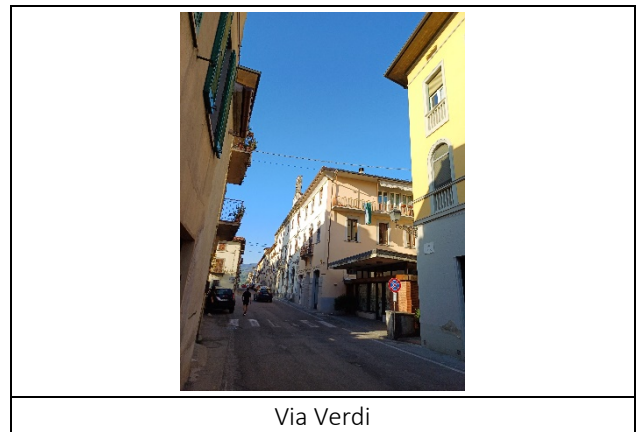
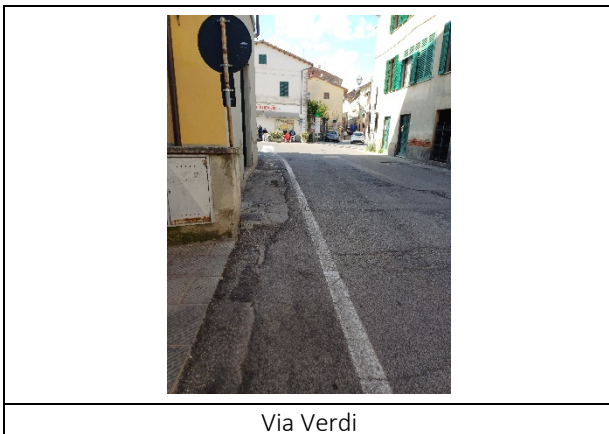
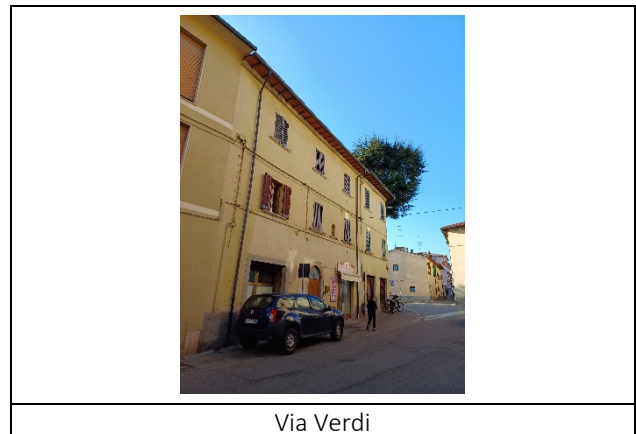
Via Verdi

L'area compresa tra Viale Europa, Piazza Carducci, via Verdi e Viale Martiri della libertà è un'area critica, caratterizzata da una carreggiata di dimensioni ridotte a due sensi di marcia, fiancheggiata da camminamento pedonale individuato da striscia a raso lato strada, di dimensioni inadeguate e manto disconnesso. Oltre ad essere difficilmente percorribile da persone con disabilità motoria, anche il passaggio delle auto risulta problematico, ospitando questa zona attività commerciali e pubbliche su entrambe i lati.

Realizzazione di sede stradale con finitura in cemento architettonico:	
- 1_Tratto viale Europa – via Verdi	€ 135.000,00
- 2_Tratto via Verdi – viale Martiri (ingresso palazzo comunale)	€ 92.000,00
- 3_Tratto viale Martiri	€ 75.000,00
IMPORTO COMPLESSIVO STIMATO	€ 302.000,00

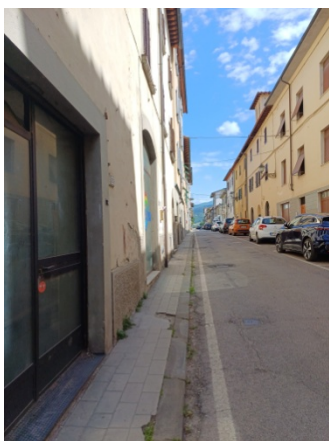
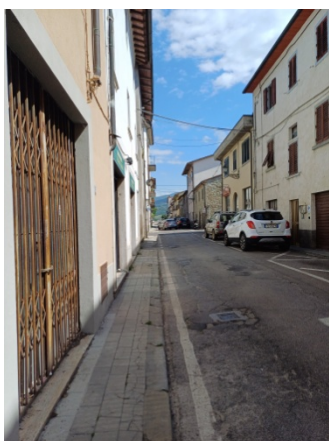
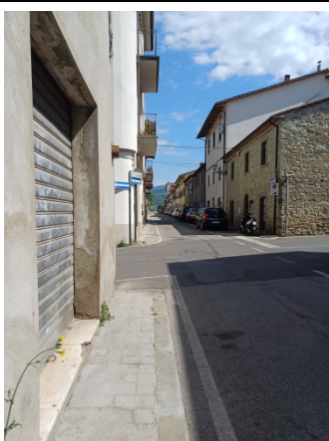
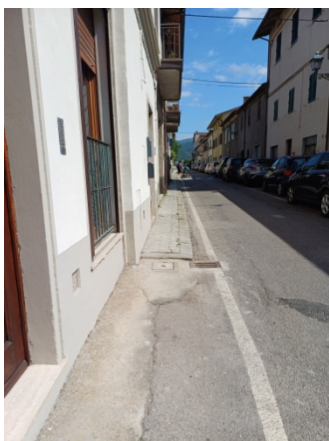
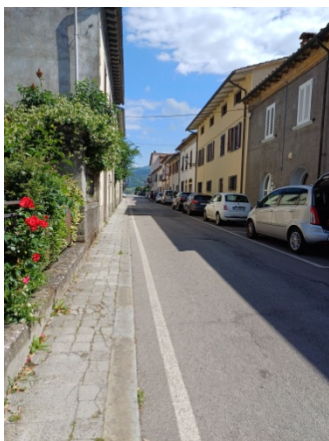
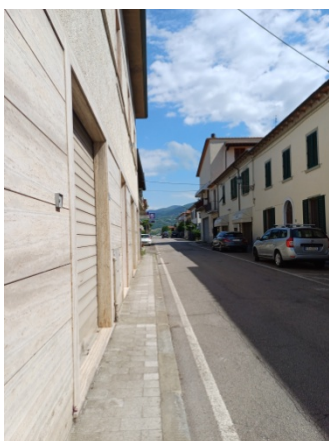
Via Verdi - lato Ovest

Via Verdi è una strada a senso unico asfaltata con parcheggio lineare laterale posto sul lato Est. **Questa presenta su entrambi i lati marciapiede pavimentato di larghezza 80 cm.** Per essere adeguato il marciapiede alla percorrenza della persona disabile dovrà essere realizzato un marciapiede di larghezza 1,20 m restringendo la carreggiata a 3,00 m, e **dovrà essere individuato l'attraversamento all'incrocio su via Gramsci tramite la realizzazione di strisce pedonali.**

Allargamento marciapiede lato Ovest con restringimento carreggiata	€ 70.000,00
Realizzazione strisce pedonali all'incrocio con via Gramsci	€ 400,00
Realizzazione porzione di marciapiede all'incrocio con via Gramsci	€ 2.500,00
Realizzazione marciapiede a raso davanti distributore benzina	€ 500,00
IMPORTO COMPLESSIVO STIMATO	€ 73.400,00

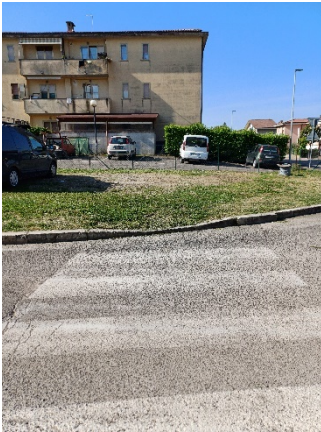
Via Dini - lato Sud

Le criticità maggiori si riscontrano nella **mancanza del marciapiede nella zona Sud di via Dini** in corrispondenza della rotonda tra via Dini e via Togliatti, e nell'area del cimitero, **all'attraversamento della strada comunale di Montegiovi, dove è mancante porzione di marciapiede** ed il passaggio dell'utente disabile è ostacolato dalla **presenza di dissuasori fissi.**

Realizzazione scivolo su marciapiede parcheggio via Barbiera	€ 3.000,00
Spostamento cartello stradale su via Dini	€ 1.200,00
Realizzazione marciapiede su porzione esterna rotonda tra via Dini e Via Togliatti, lato Sud	€ 7.000,00
Realizzazione scivolo su marciapiede via Togliatti lato Est e strisce pedonali per attraversamento	€ 3.400,00
Realizzazione strisce pedonali di attraversamento su via Togliatti incrocio via interna in direzione via Generale dalla Chiesa	€ 400,00
Realizzazione strisce pedonali di attraversamento su via Togliatti incrocio via interna in direzione via Generale dalla Chiesa	€ 400,00
Realizzazione scivolo su via Togliatti lato Ovest e strisce pedonali per attraversamento	€ 3.400,00
Spostamento illuminazione pubblica su via Togliatti lato Est	€ 7.000,00
Rimozione albero su via Togliatti lato Est	€ 1.000,00
Spostamento bidoni immondizia via Togliatti lato Est	€ 250,00
Realizzazione scivolo su marciapiede via Cini	€ 3.000,00

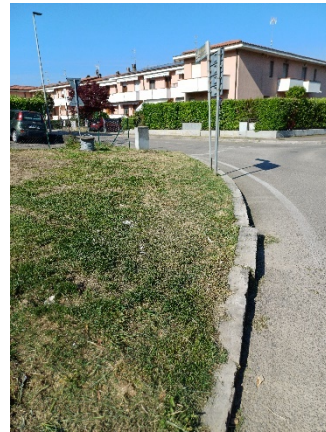
Via Dini - lato Sud

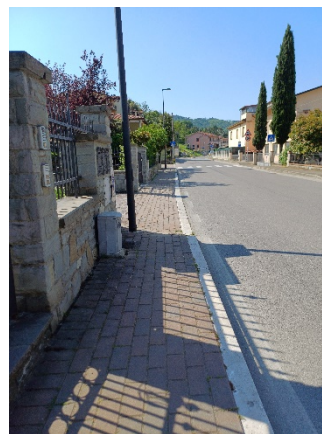
Via Giotto – lato Est (residuo marciapiede per illuminazione = 1,00 m)

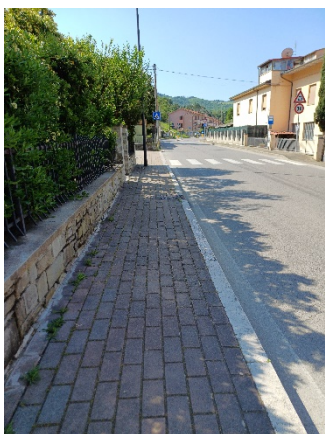
Via Giotto – lato Est (residuo marciapiede per illuminazione = 1,00 m)

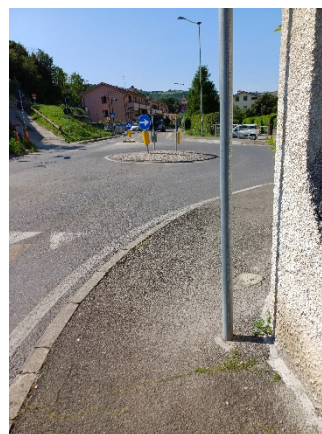
Via Giotto – lato Ovest (residuo marciapiede per cartello stradale = 1,00 m)

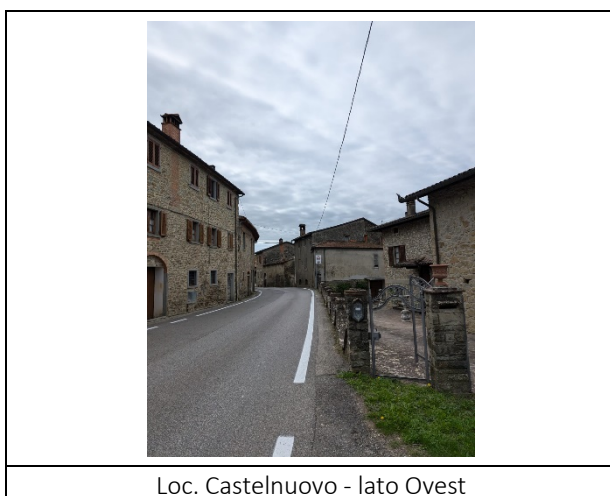
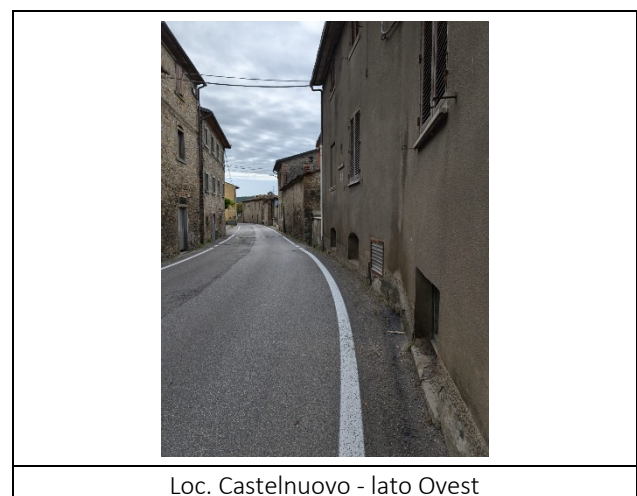
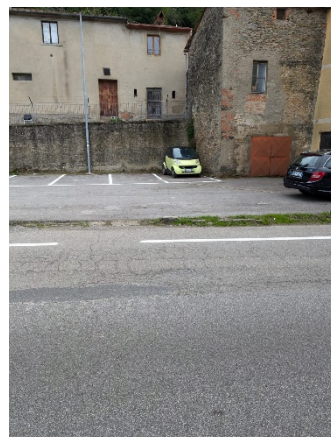
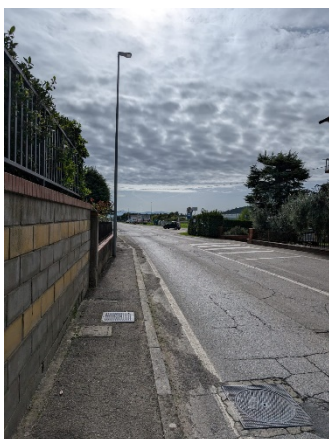
Loc. Castelnuovo - lato Ovest

Il percorso è costituito da strada a doppio senso di marcia affiancato lateralmente solo in alcuni tratti da marciapiede. La criticità che interessa il tratto stradale è la parziale **mancanza di individuazione di percorso pedonale laterale alla carreggiata, lungo tutto il borgo antico, data dalle dimensioni ridotte della carreggiata, attualmente a doppio senso.**

Altre problematiche da segnalare consistono nella **presenza di ostacoli lungo il percorso** costituiti da lampioni per illuminazione pubblica, che comportano nella zona Sud, un restringimento del marciapiede, che risulta ridotto a meno di 1,00 m, e la mancanza di alcuni scivoli ed attraversamenti pedonali.

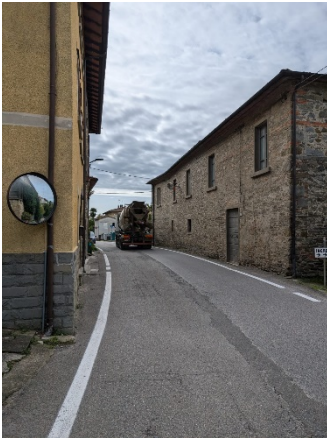
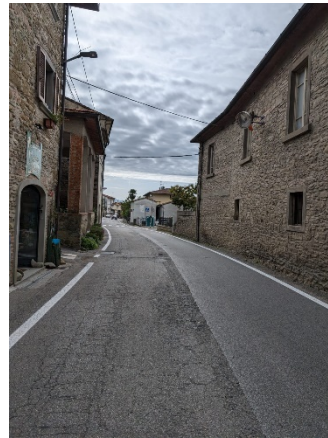
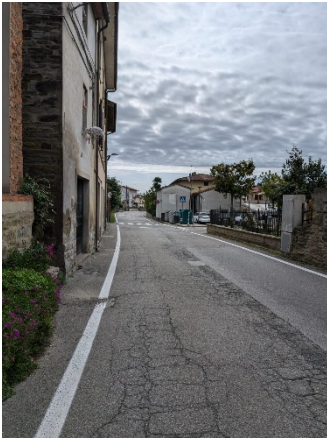
Loc. Castelnuovo - lato Est

L'area stradale esterna al borgo antico risulta per lo più adeguata, con marciapiede a raso di dimensione superiore o uguale ad 1,20 m su almeno un lato della carreggiata o marciapiede pavimentato.

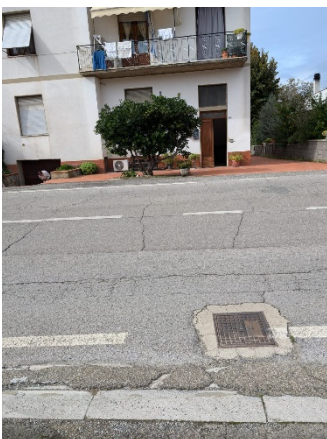
Loc. Castelnuovo – attraversamento zona Sud

Realizzazione marciapiede a raso, area Nord	€4.600,00
Realizzazione strisce pedonali di attraversamento, area Nord	€ 400,00
Realizzazione scivolo su marciapiede	€ 3.000,00
Realizzazione marciapiede a raso, zona chiesa	€ 3.600,00
Realizzazione strisce pedonali di attraversamento, area Sud	€ 400,00
Spostamento illuminazione pubblica lato Est (n.2 lampioni)	€ 14.000,00
IMPORTO COMPLESSIVO STIMATO	€ 26.000,00

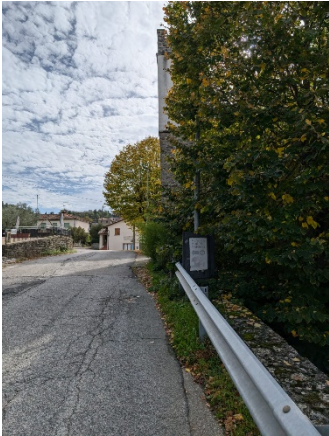
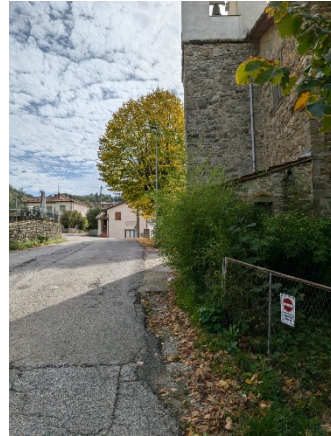
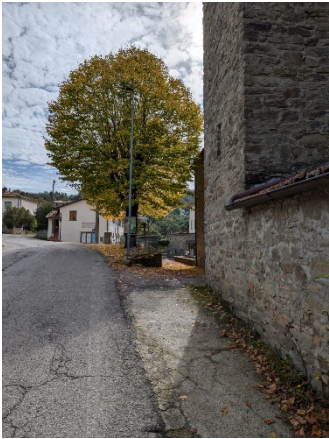
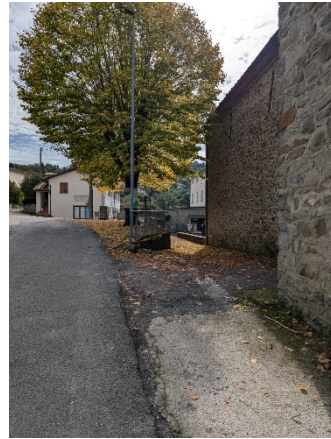
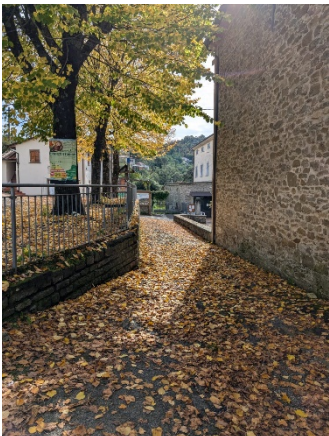
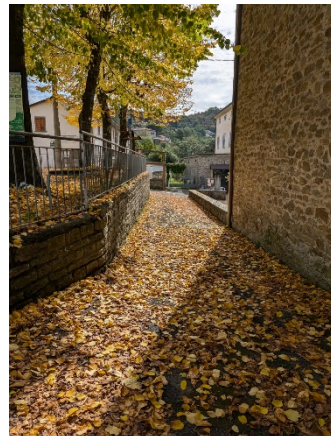
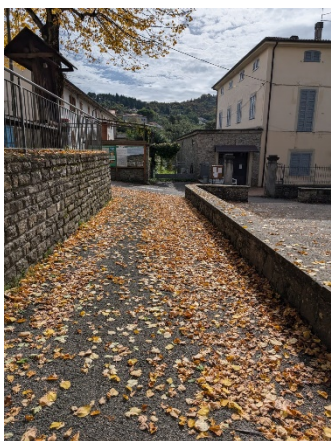
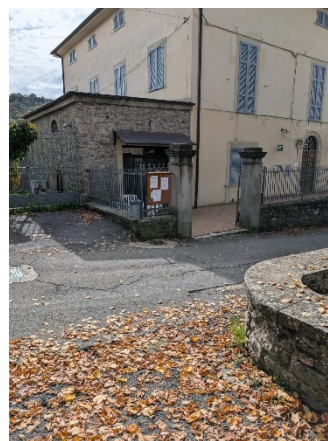
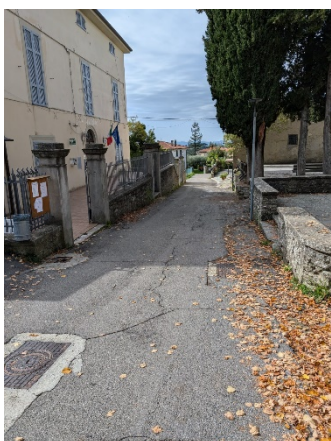
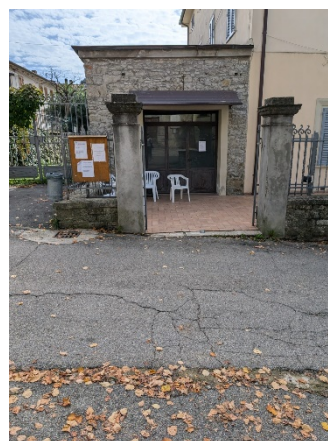
<input type="checkbox"/> Adeguato	<input type="checkbox"/> Parzialmente adeguato	<input checked="" type="checkbox"/> Non adeguato
-----------------------------------	--	--

Loc. Falciano
