**COMUNE DI SUBBIANO (AR)**  
**"PIANO STRUTTURALE"**

Quadro Conoscitivo sez. "A": Schedatura del patrimonio edilizio rurale

<b>Scheda</b>  <b>n. 1</b>	<b>Toponimo:</b>	CAMPO ALBERESE	
	<b>Ubicazione:</b>	Località La Ginestra 74	
	<b>Individuazione Catastale:</b>	<b>Foglio n. 61</b>	<b>P.lla/e n.: 97</b>
	<b>Vincoli dell' immobile:</b>

## RELAZIONE TECNICO-DESCRITTIVA

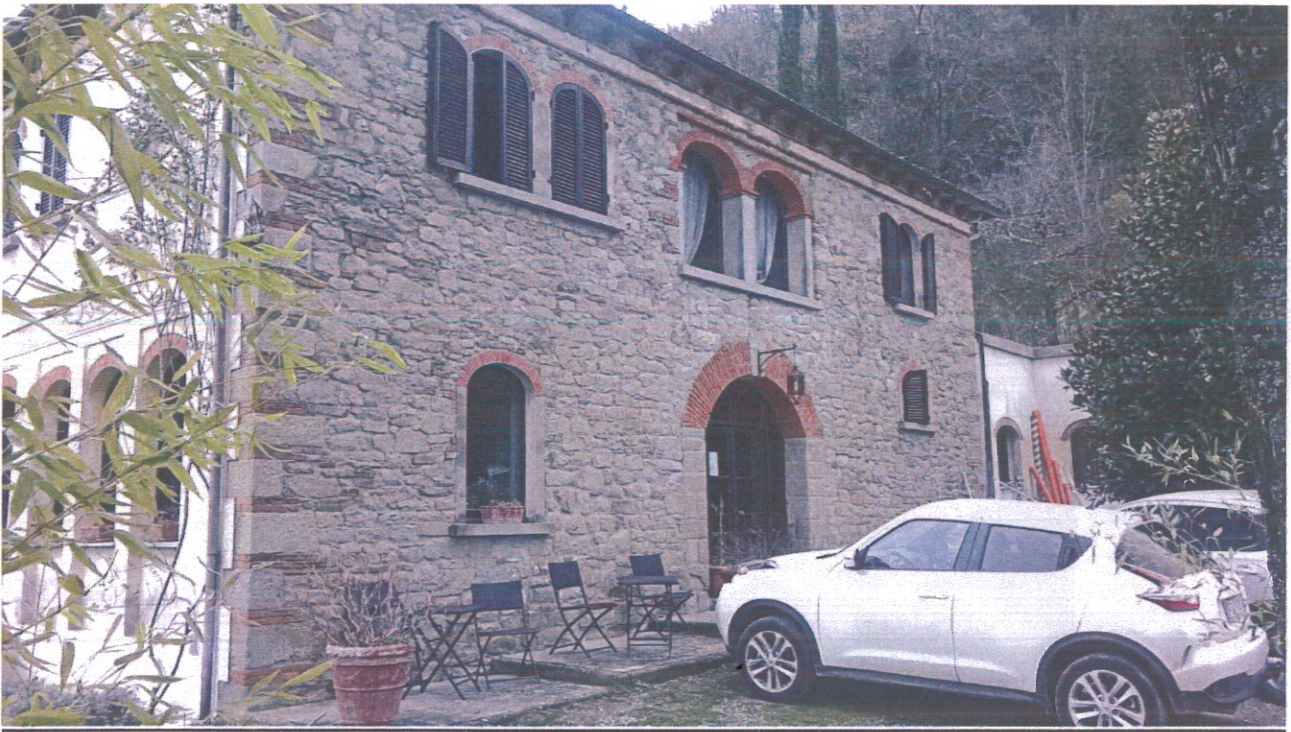
**FOTO n.4**

- la porzione realizzata dopo il 1959, ha sempre struttura portante in pietra totalmente intonacata (*foto 4-5-6-7-8-10*), con solai in latero-cemento e scala esterna in ferro per l'accesso al terrazzo.

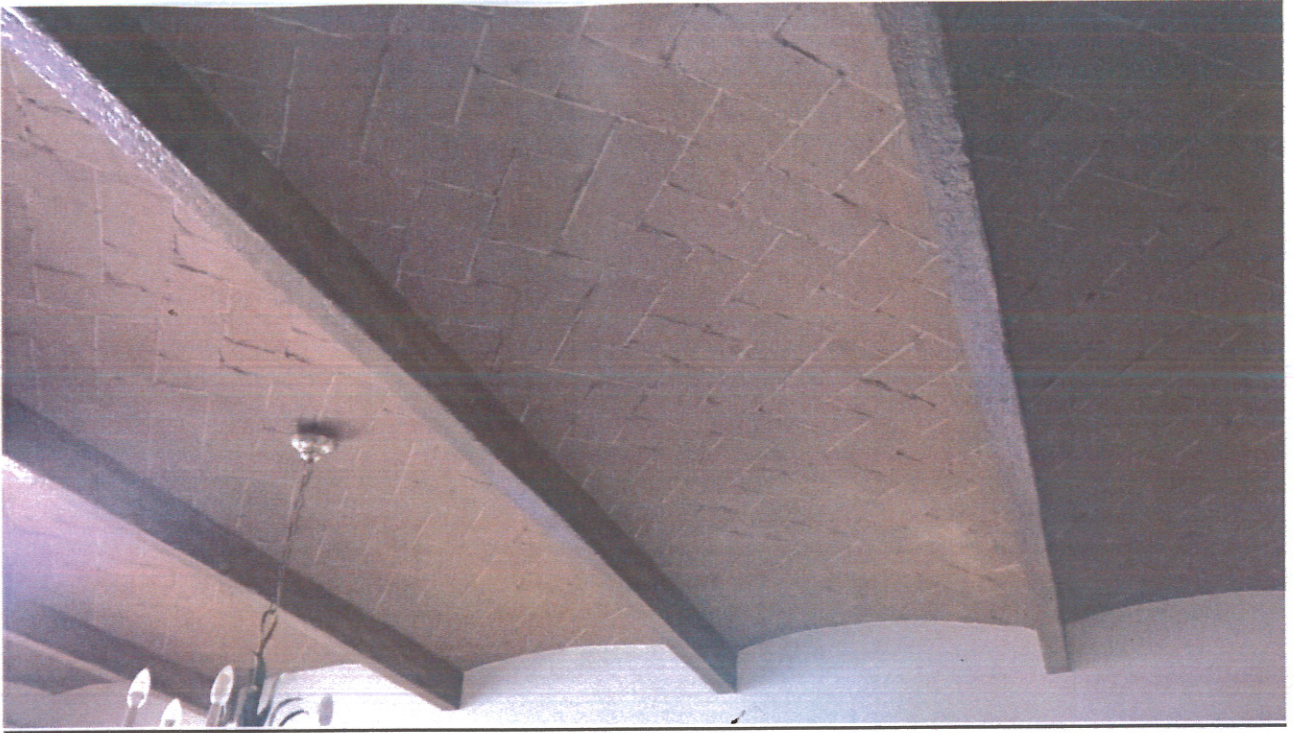
**FOTO n.11**

primo in voltine di mattoni (*foto 11-12*), solaio del piano secondo in latero-cemento (*foto 14*) e scala interna di collegamento in legno e acciaio (*foto 13*).
