# COMUNE DI SUBBIANO (AR)

## “PIANO STRUTTURALE”

Quadro Conoscitivo sez. "A": Schedatura del patrimonio edilizio rurale

COMMITTENTE: Izzo Raimondo		COMUNE DI SUBBIANO	
OGGETTO: Opere di manutenzione straordinaria sull'immobile di civile abitazione sito in Subbiano, Loc. Castelnuovo n.25.		ARGOMENTO: Estratto Catastale Estratto Regolamento Urbanistico Relazione Tecnica Piante, Prospetti, Sezioni Stato Attuale

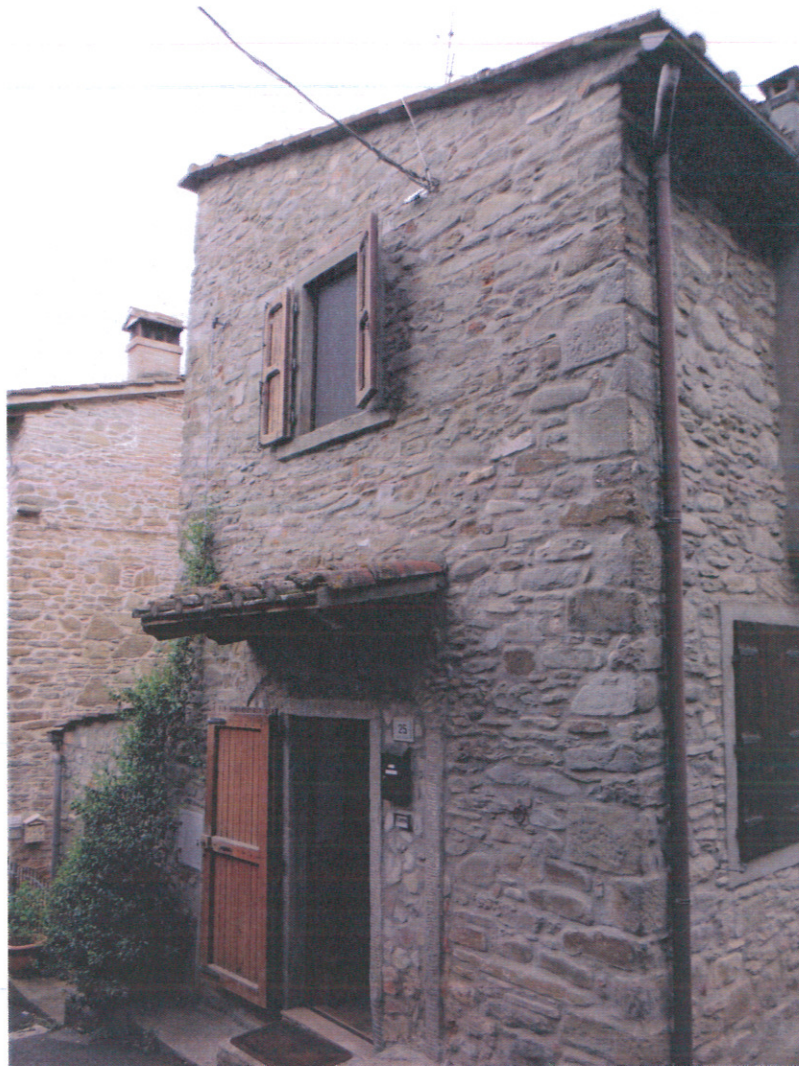
Foto n.1 - Prospetto Sud

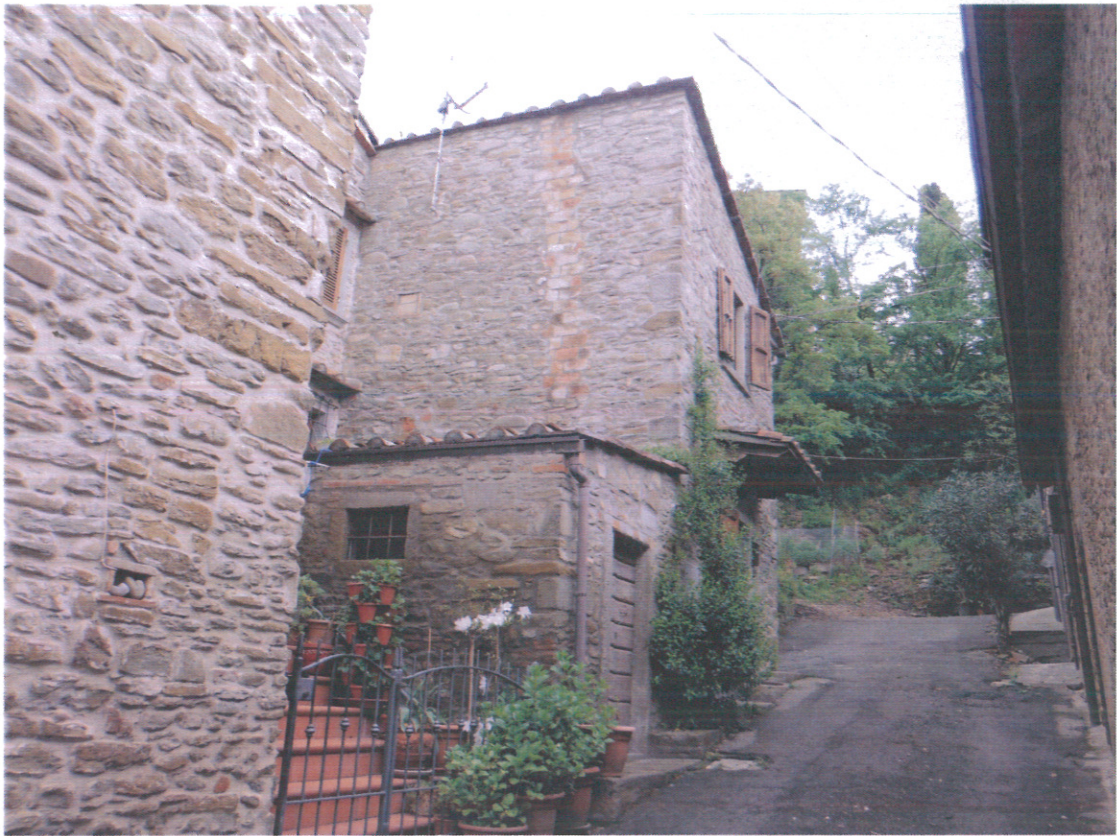
Foto n.3 - Prospetto Ovest

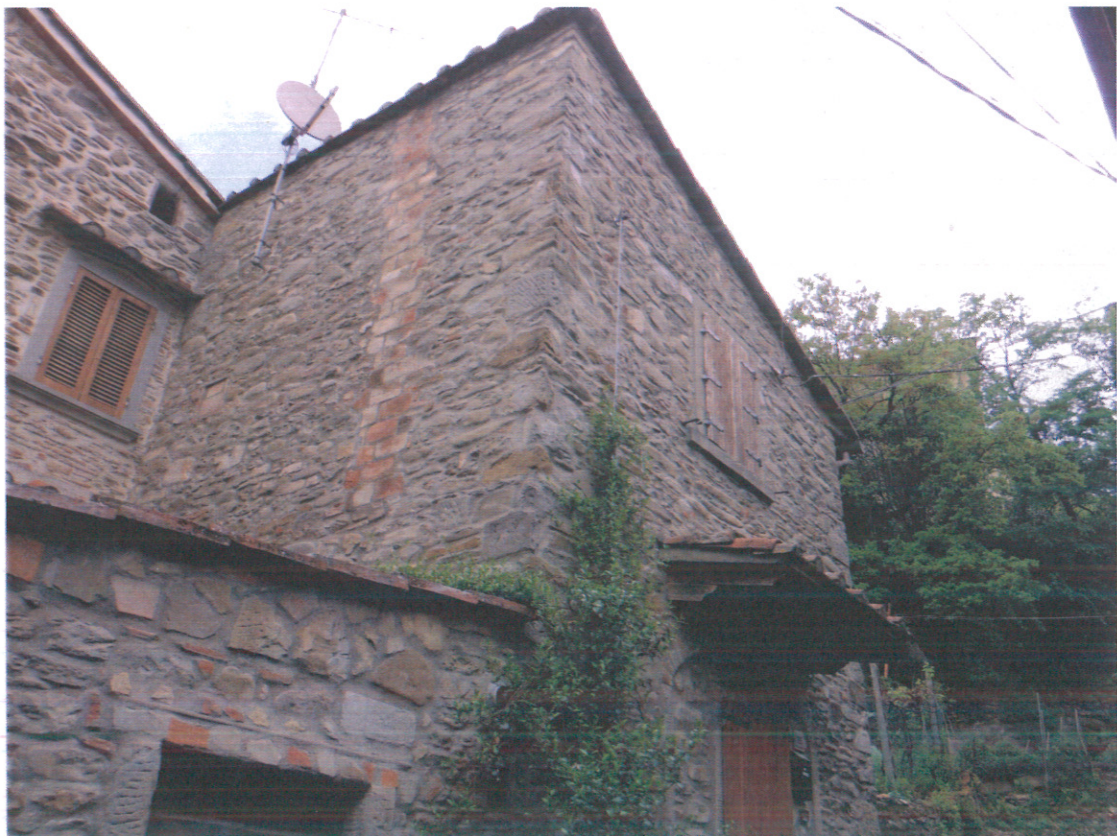
Foto n.4 - Prospetto Sud-Ovest
