COMUNE DI SUBBIANO (AR)
“PIANO STRUTTURALE”

Quadro Conoscitivo sez. "A": Schedatura del patrimonio edilizio rurale

Scheda

n. 1

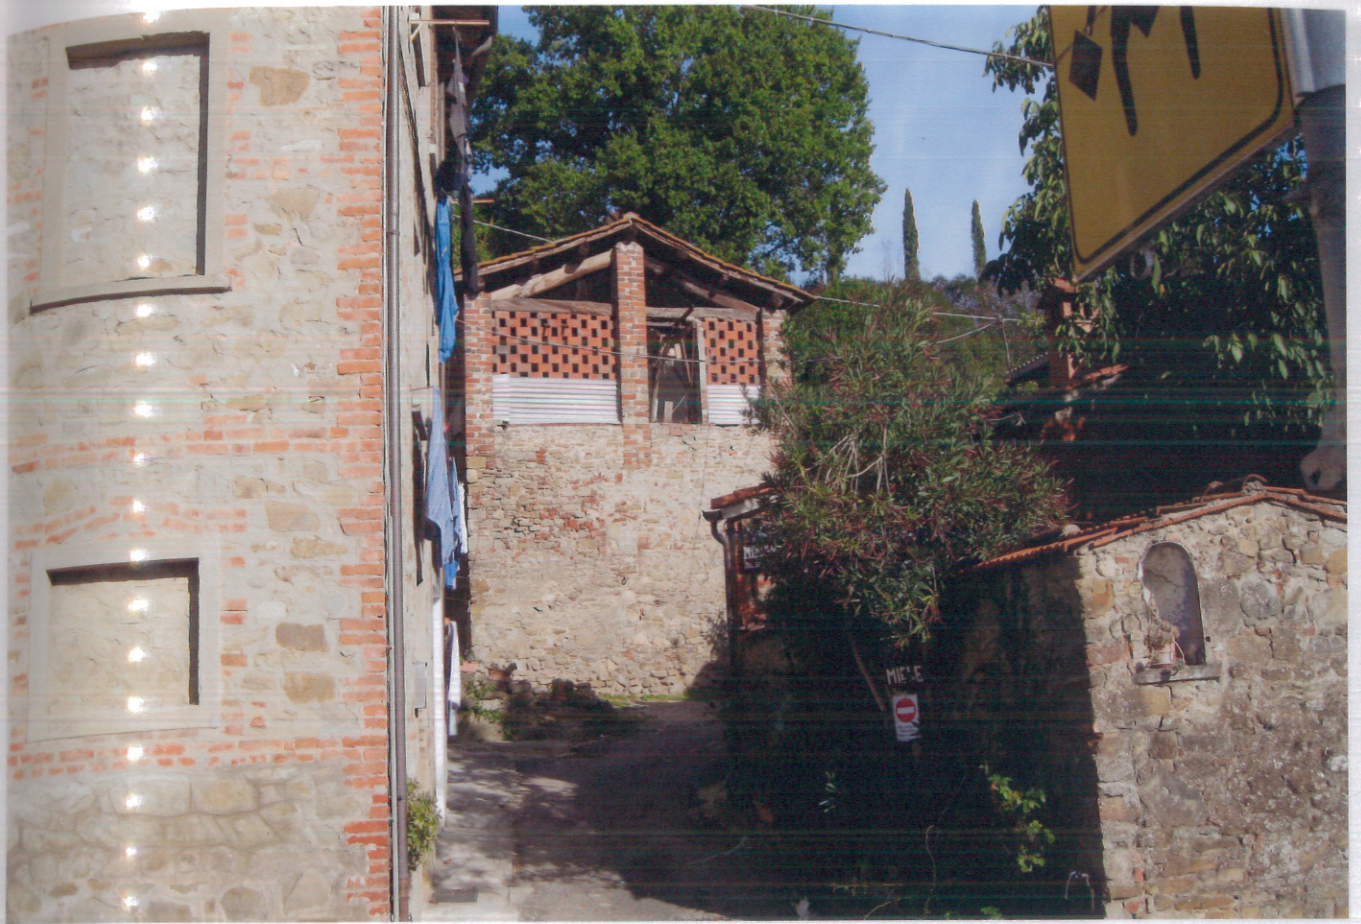
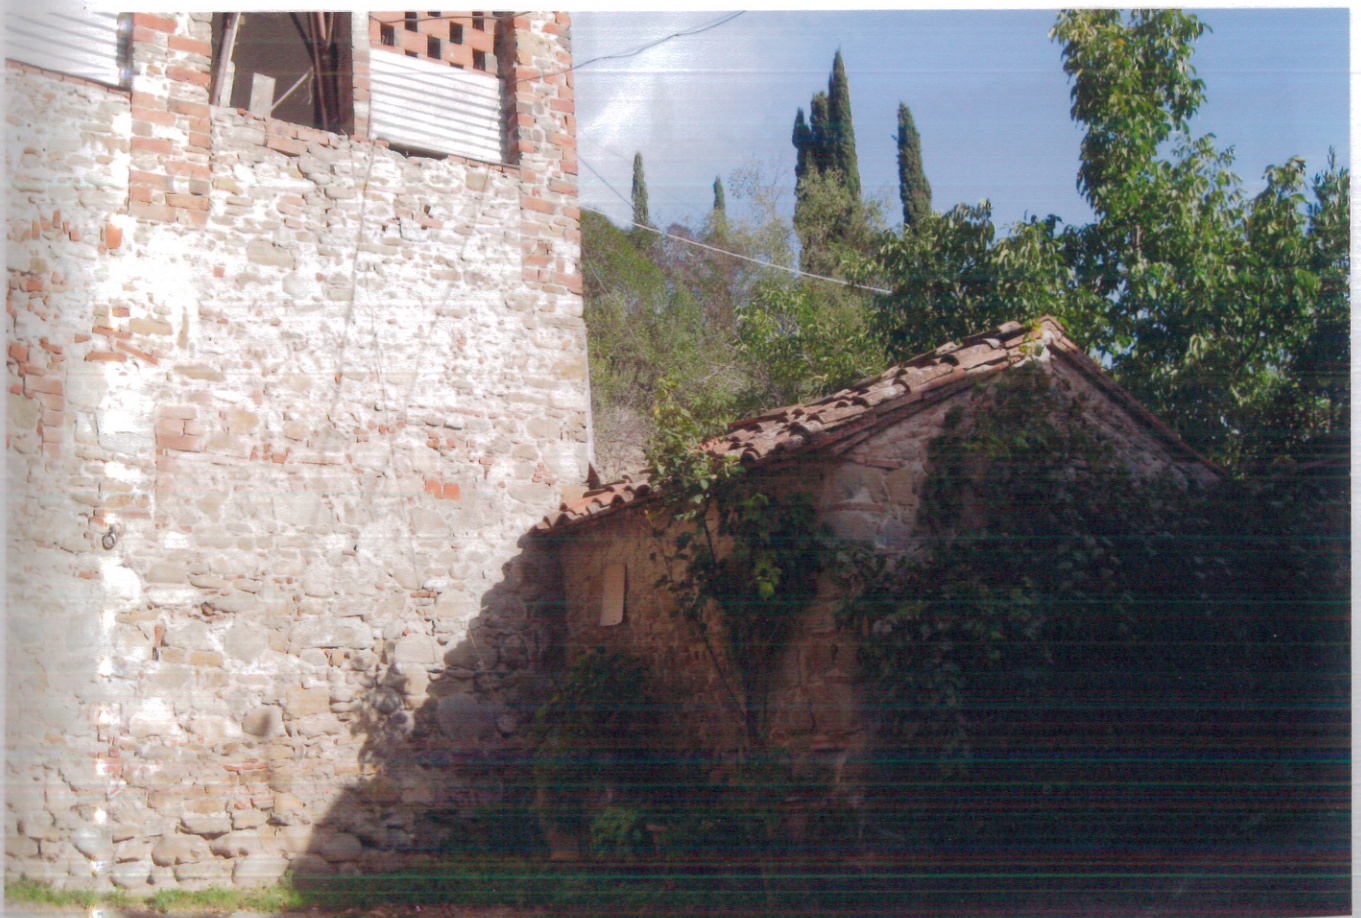
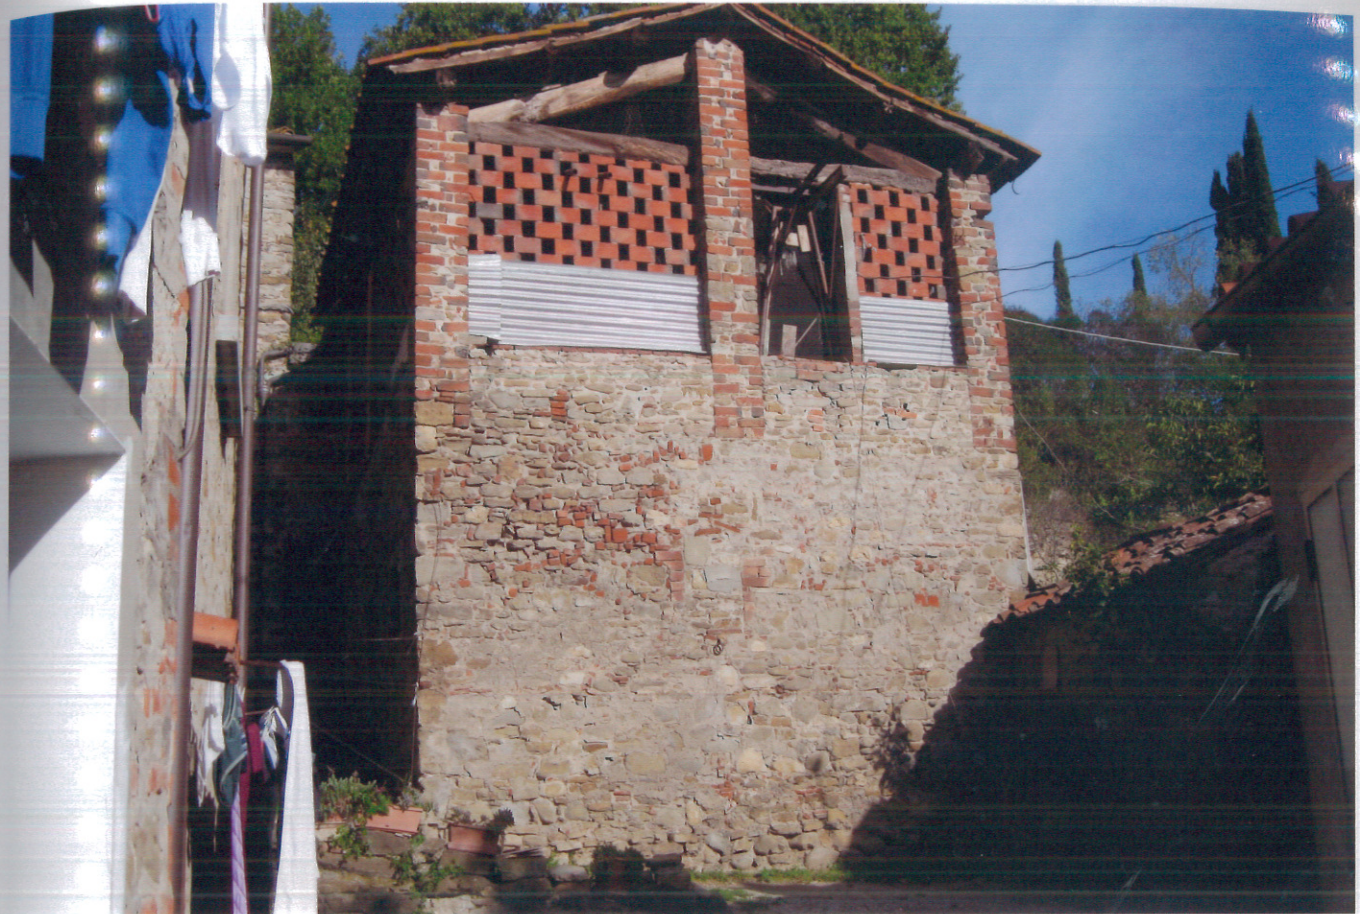
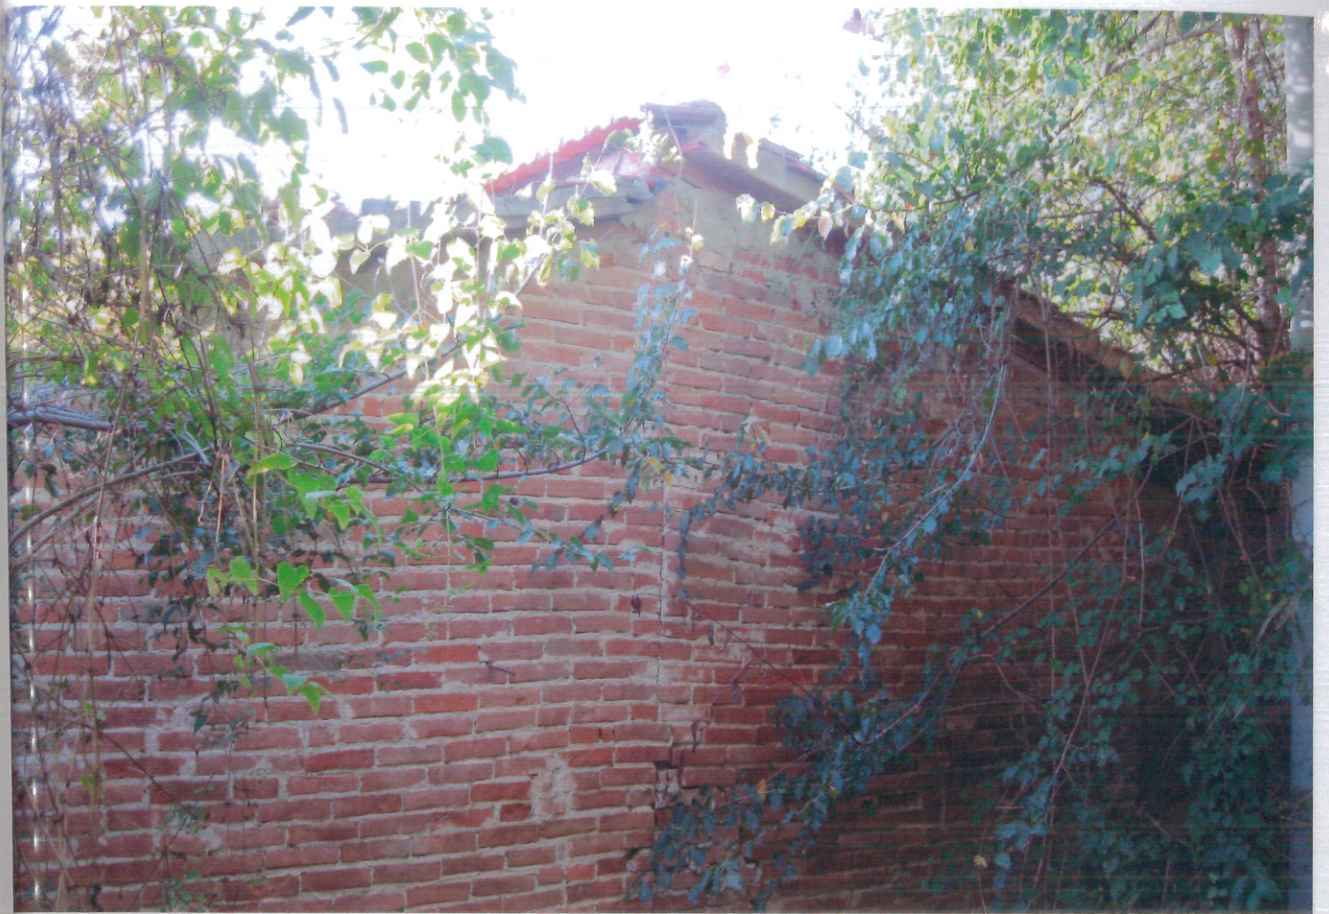
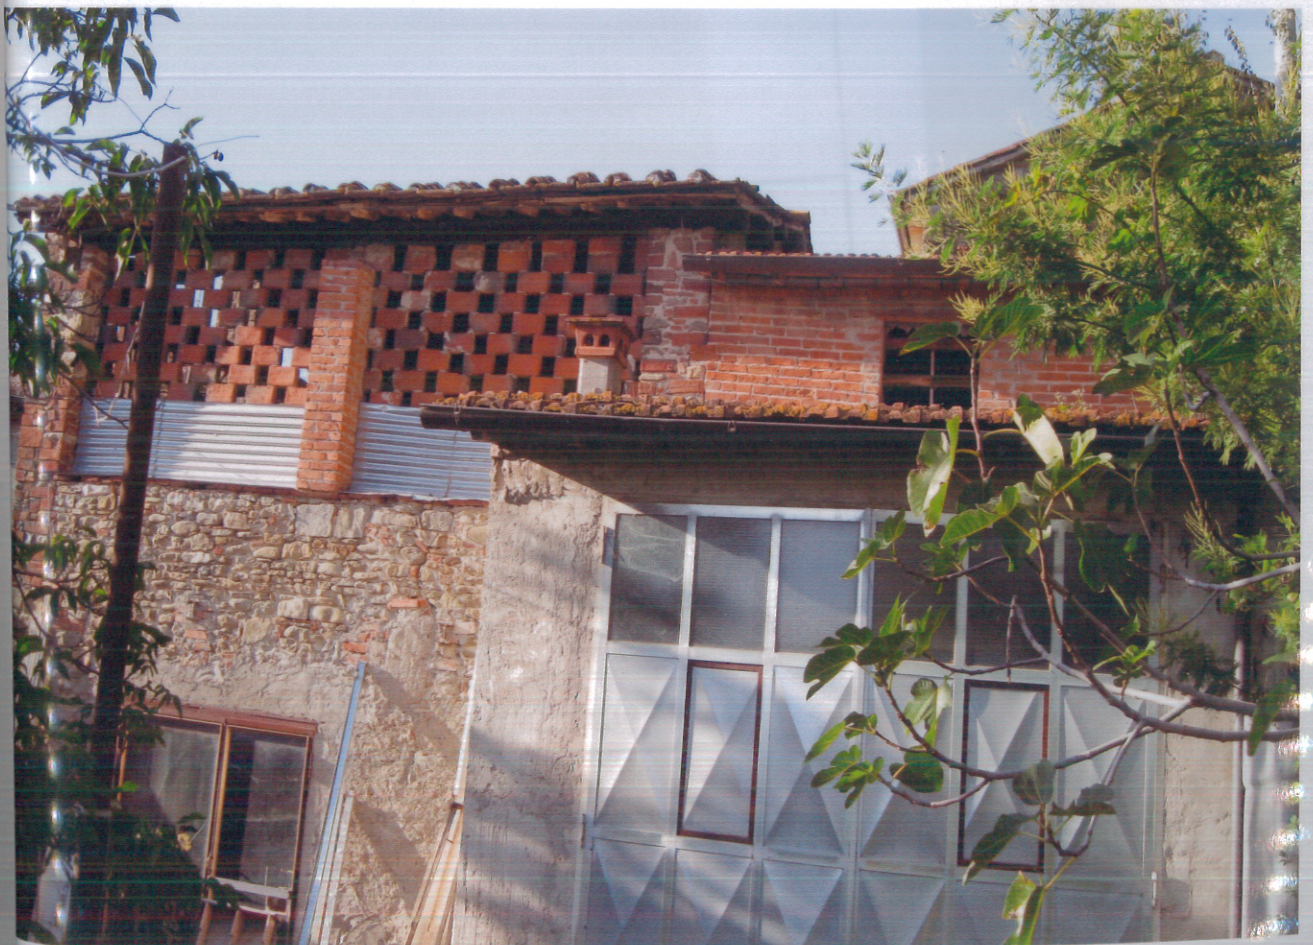
Gli altri corpi di fabbrica, addossati al fienile, sono stati realizzati in più momenti successivi e con tecniche costruttive mediocri così come i materiali utilizzati tanto da evidenziare un valore architettonico pressochè nullo.

La qualità costruttiva e di manutenzione si possono in generale definire mediocri, ed il solo corpo originario (*il fienile*) vanta delle caratteristiche che testimoniano la tecnica costruttiva di questo tipo di manufatti in queste zone che però, purtroppo, evidenzia anch'esso un degrado diffuso, sia delle strutture che degli elementi di finitura, ed una cattiva conservazione.

Alla luce di quanto finora descritto si auspica che venga assegnata all'immobile intero una classificazione CI 3* che garantirebbe un'intervento di adeguamento strutturale alla normativa antisismica, volto al contestuale recupero con diversa destinazione d'uso dall'attuale ma con particolare riguardo alla conservazione del carattere distributivo delle facciate del fienile allo scopo di garantirne il mantenimento del mandolato e la pilastrata attuale, anche se soltanto come paramento esterno, con lesene in legno al posto delle travi inclinate della struttura di copertura esistente.
